令和元年台風第 15 号及び第 19 号に伴う強風による ゴルフ練習場の鉄柱の被害 現地調査報告

国土交通省国土技術政策総合研究所
国立研究開発法人建築研究所

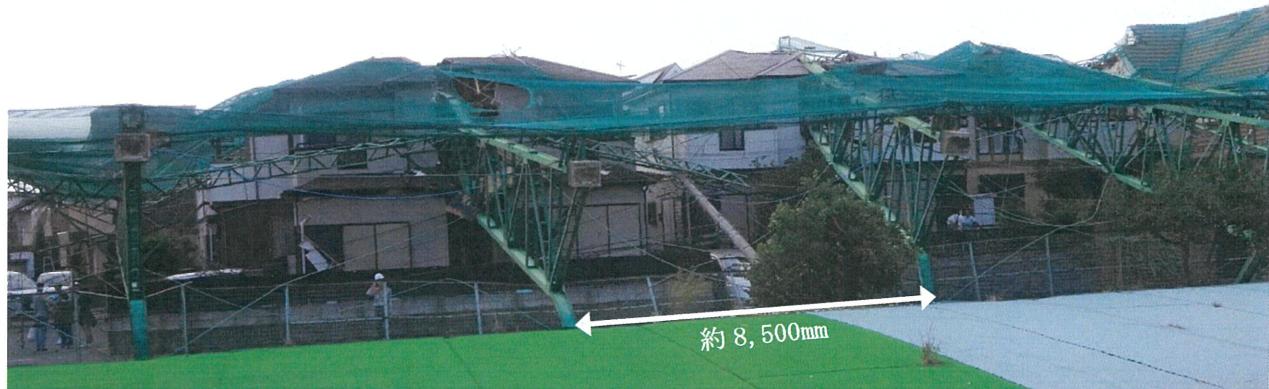
写真 3.1 鉄柱の倒壊状況

- ネットを支持する複数の鉄柱が、北西に隣接する住宅等の上に倒壊した状況であった（写真 3.1～3.2）。各鉄柱は 2 本の H 形鋼（地上で間隔約 2,900mm）を弦材としたラチス構造であり、H 形鋼はせい 300mm × 幅 150mm × 厚さ 9～10mm 程度である。また、鉄柱同士の間隔は 8,500mm 程度である。
- 北西側の鉄柱 16 本のうち、13 本が倒壊していた。
- 鉄柱の倒壊は、以下のプロセスで発生したと考えられる。
 - 敷地側の柱脚でのベースプレート下面でアンカーボルトが破断（写真 3.3～3.4）
 - 住宅側の H 形鋼が著しく変形（写真 3.5～3.7）
 - 隣接する住宅側へ倒壊（写真 3.8）
- 柱脚はベースプレートの上面をコンクリートで保護した露出形式であり、写真 3.3 ではベースプレートの上面にナット（写真中の丸印）が確認できる。敷地側の柱脚のベースプレートは頭上にあるため採寸不能であったが、写真 3.9 に示すベースプレートの設置跡の採寸結果から長辺 500mm × 短辺 350mm 程度と推定される。また、アンカーボルト径は約 22mm、アンカーボルトは写真 3.9 に示すように、3×2 で 6 本配置され、その間隔は長辺方向約 200mm、短辺方向約 150mm である。
- 敷地をはさんで倒壊した鉄柱の反対側にある鉄柱は倒壊していない（写真 3.10）。
- 管理者の話によると、台風接近時の運用として、鉄柱に取り付く鉛直面のネットは下ろしていないとのことである。
- 写真 3.11～3.13 に隣接する住宅等の被害状況を示す。住宅の 2 階屋根に一線状の集中荷重が作用した状況となっており、住宅以外にブロック塀、電柱、乗用車の被害もみられた。
- ゴルフ練習場内の建築物にも、一部の外壁で強風によるはく離等の被害がみられた（写真 3.14）。なお、近隣の建築物に強風による顕著な被害は確認されていない。

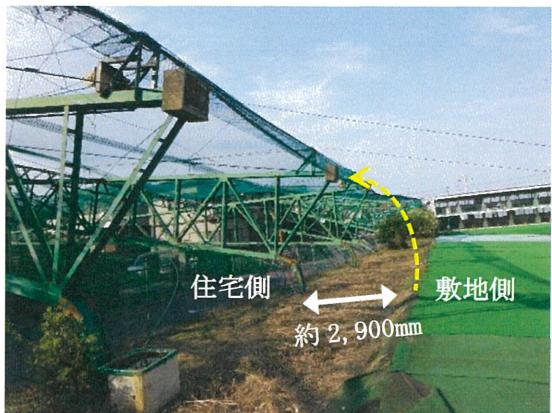
写真 3.2 鉄柱の倒壊状況

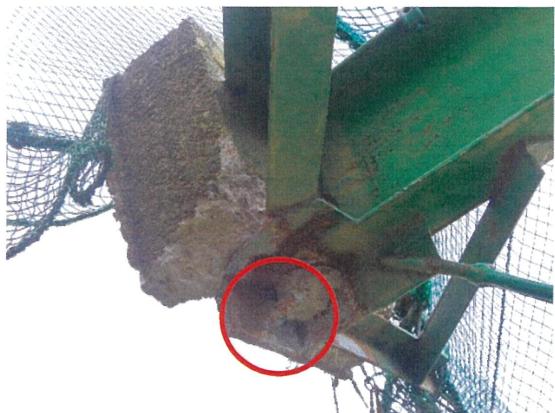
写真 3.3 柱脚アンカーボルトの破断(1)

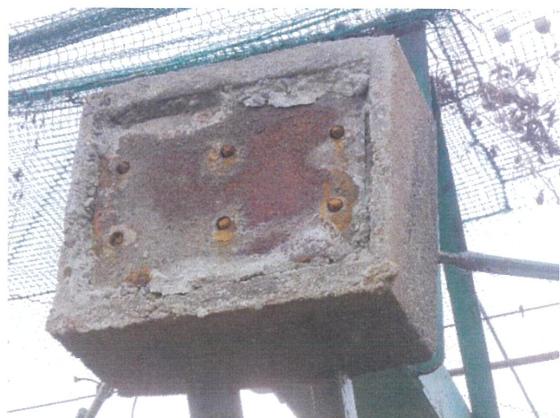
写真 3.4 柱脚アンカーボルトの破断(2)

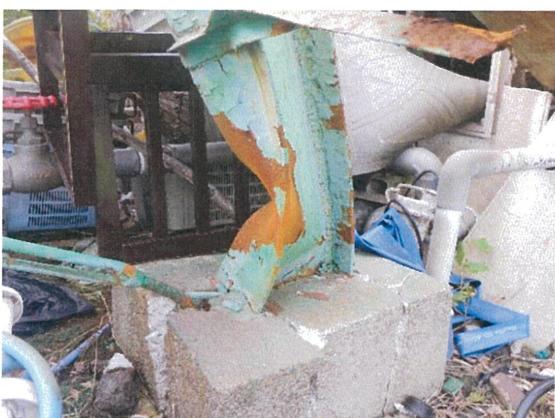
写真 3.5 鉄柱を構成する H 形鋼の変形(1)

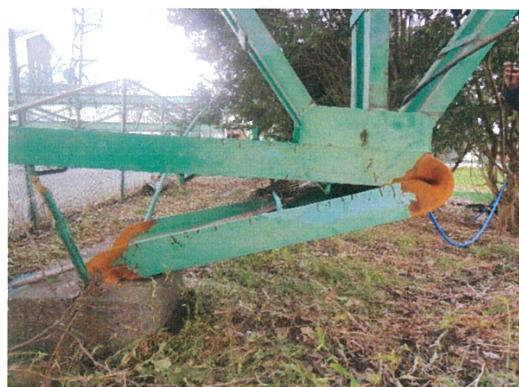
写真 3.6 鉄柱を構成する H 形鋼の変形(2)

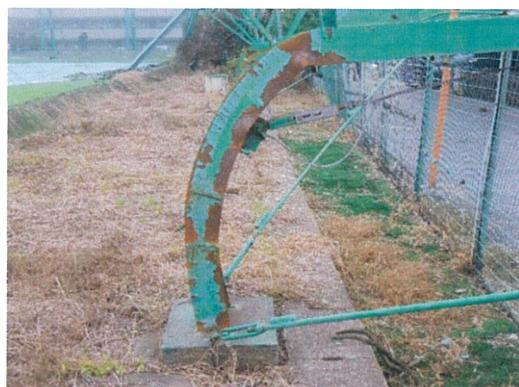
写真 3.7 鉄柱を構成する H 形鋼の変形(3)

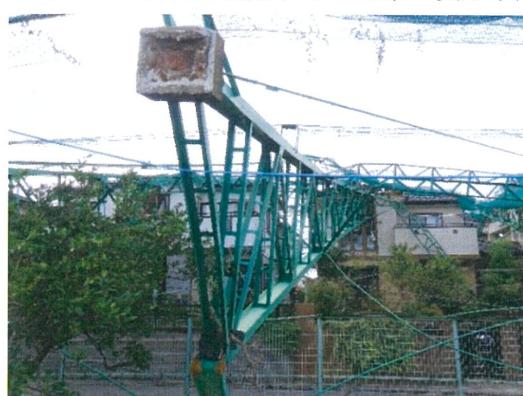
写真 3.8 隣接する住宅への倒壊状況

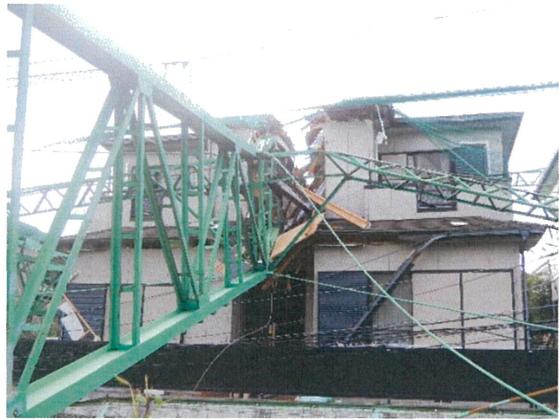
写真 3.11 近隣の住宅の被害(1)

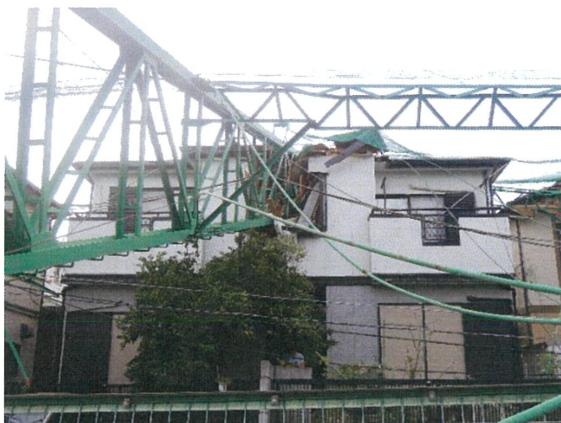
写真 3.12 近隣の住宅の被害(2)

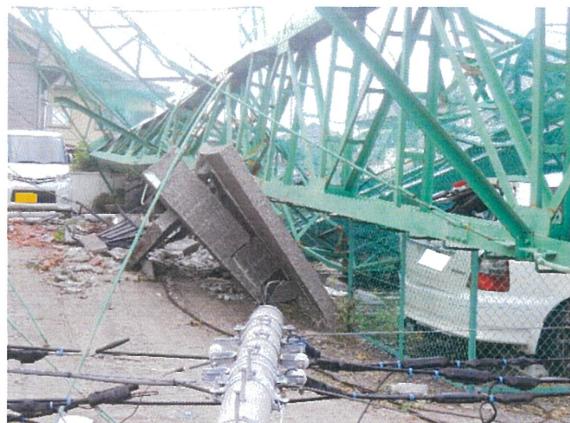
写真 3.13 ブロック塀、電柱、乗用車の被害

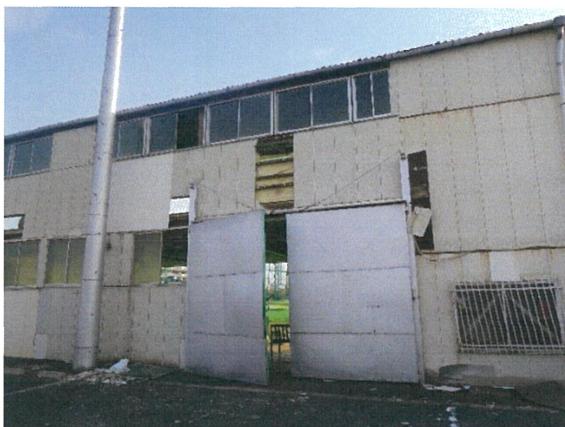
写真 3.14 ゴルフ練習場 A の建築物の外壁等被害

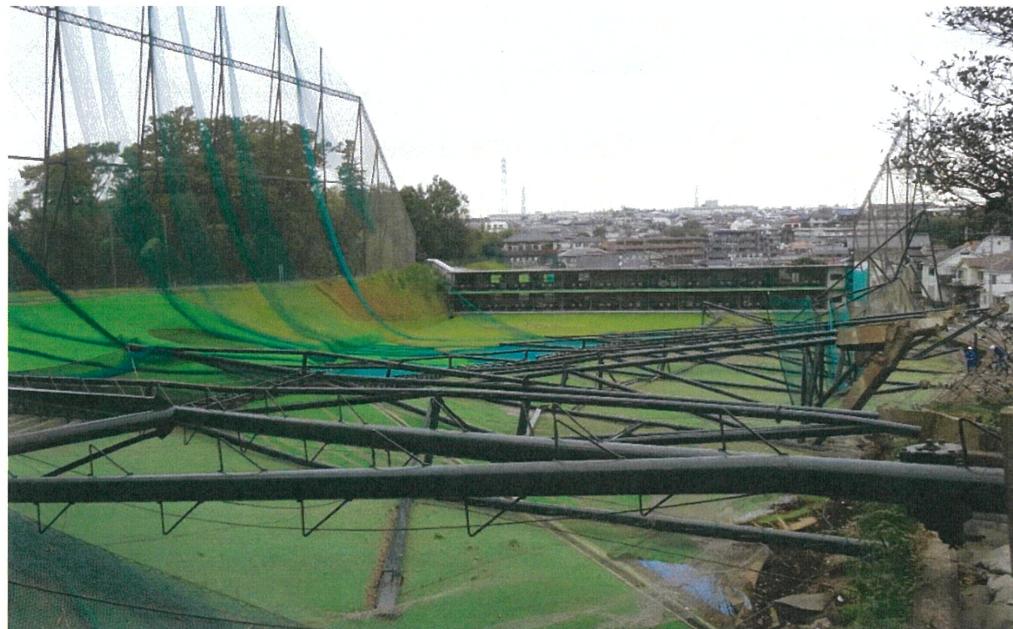
- 東側のネットを支持する複数の鉄柱(12 本分)が西(敷地内)へ倒壊していた(写真 3.15)。東側では鉄柱は約 10m 間隔で 16 本設置されていた。

写真 3.15 鉄柱の倒壊状況(1)

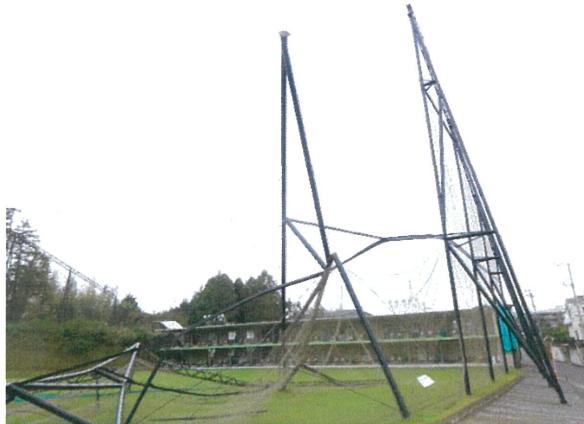
写真 3.16 鉄柱の倒壊状況(2)

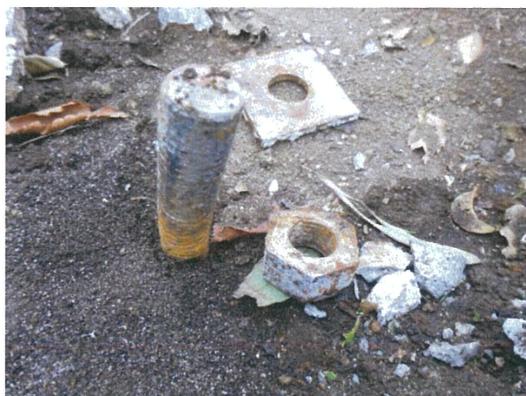
写真 3.20 発錆していないアンカーボルト

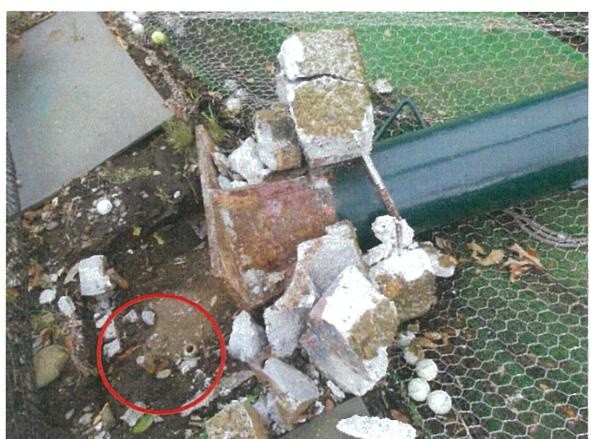
写真 3.21 柱脚のコンクリートの破壊

(写真 3.20 のアンカーボルトは赤丸部)

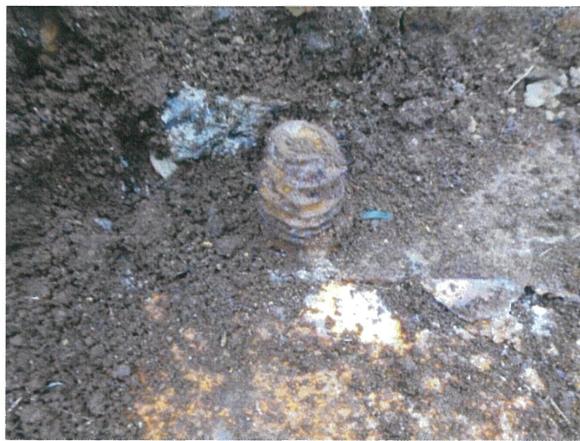
写真 3.22 破断したアンカーボルト

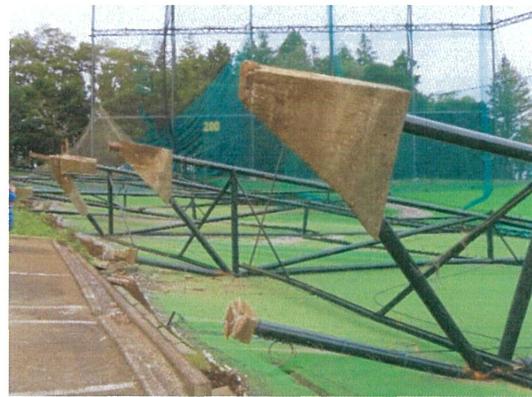
写真 3.23 引き抜けた柱脚(1)

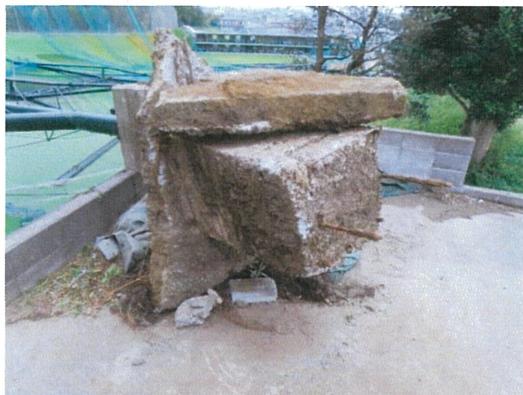
写真 3.24 引き抜けた柱脚(2)

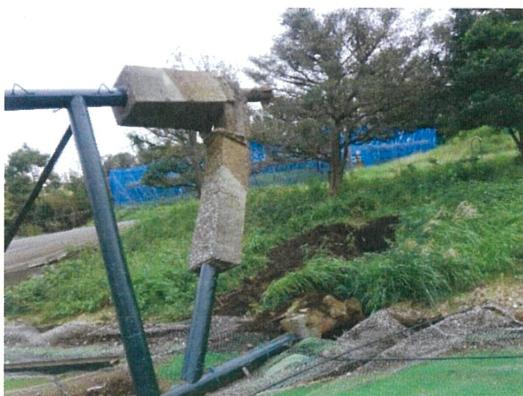
写真 3.26 写真 3.25 の引き抜け部分

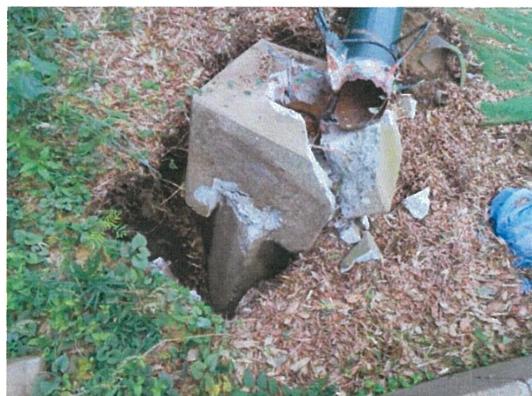
写真 3.27 柱脚の折損

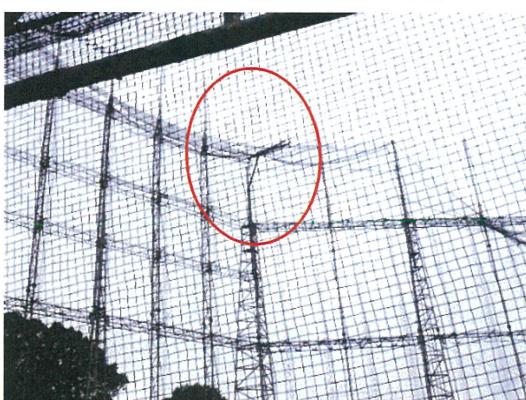
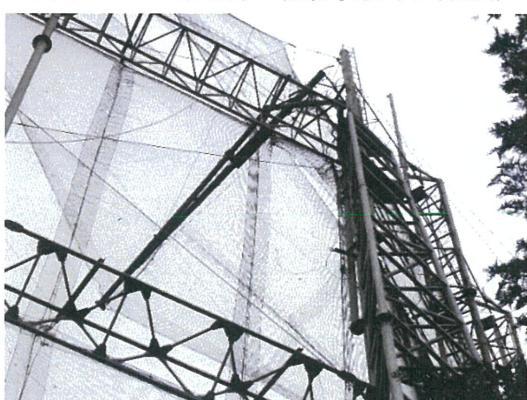
- ゴルフ練習場管理者によると、台風第 15 号で 4 本(北側)、台風第 19 号で 1 本(南側)の鉄柱の先端部の折損が見られた(写真 3.29~3.30)。先に被害が発生していた 4 本の鉄柱の先端部は台風第 19 号の影響でさらに傾斜が進んだとのことだった。

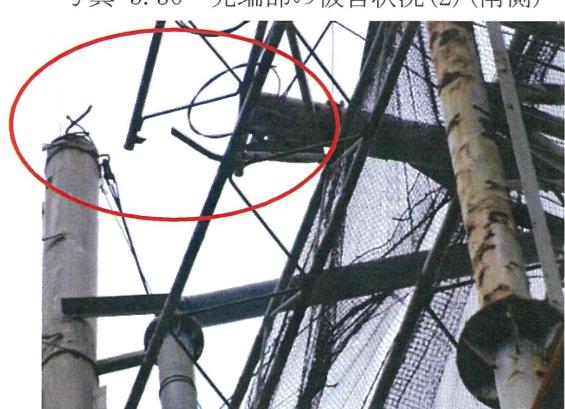
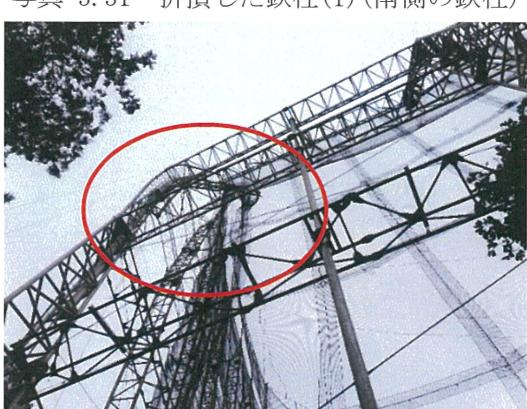
- ・ 南側の鉄柱では先端部の折損が見られた(写真 3.31)。拡大写真(写真 3.32)によると、鉄柱の破断が見られる。
- ・ 北側の鉄柱では上から 2 本目のつなぎ材より上の範囲で柱の先端部が変形していた。この変形は鉄柱の部分的な折損あるいは接合部の破断によるものと考えられるが、目視での確認には至らなかった(写真 3.33～3.34)。
- ・ 建物の周囲は木々で囲まれていたが、被害の発生した高さは周囲の木々よりもかなり高い部分であった。

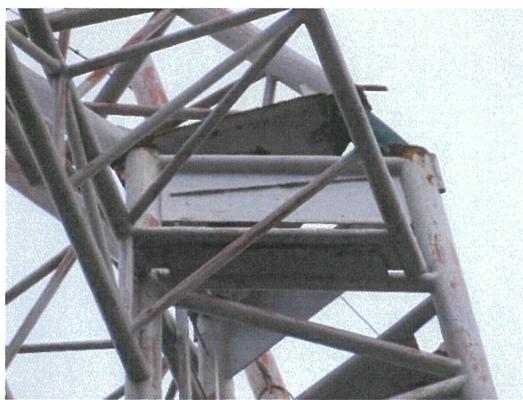
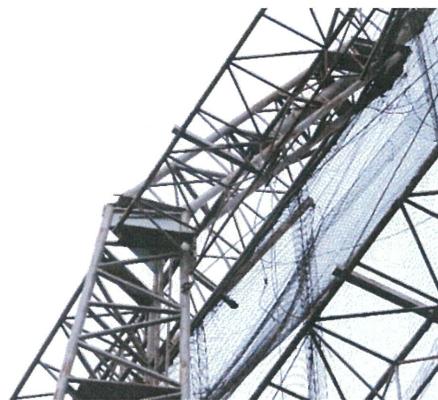
写真 3.34 被害部分の拡大写真(1) (北側の鉄柱) 写真 3.35 被害部分の拡大写真(2) (北側の鉄柱)
